特小トランシーバー中継機点検作業 令和 6 年9月11日

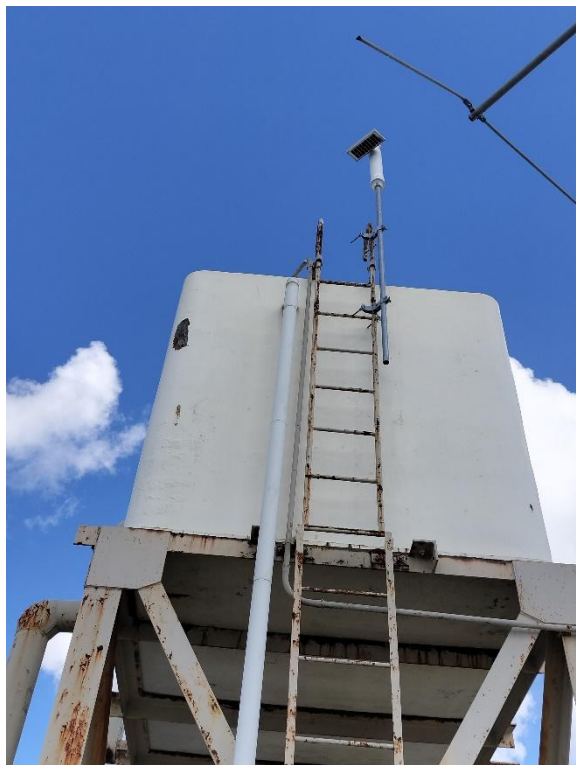
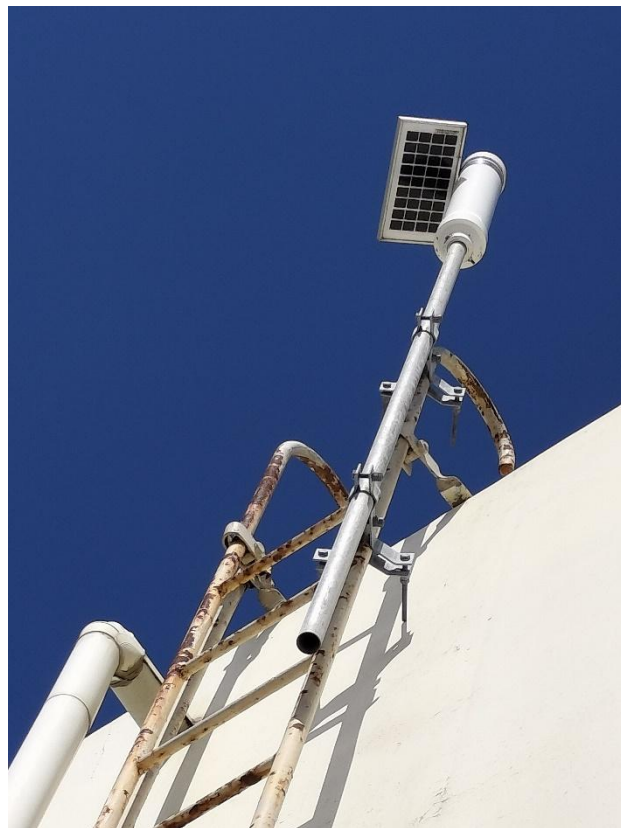
ハツ面小学校

太陽光パネル取り付け蝶ナットが緩んでいてパネルが下向きになっていた。

点検作業後修正し直しておきました。ペンチで蝶ねじをしっかりと締め付けた。

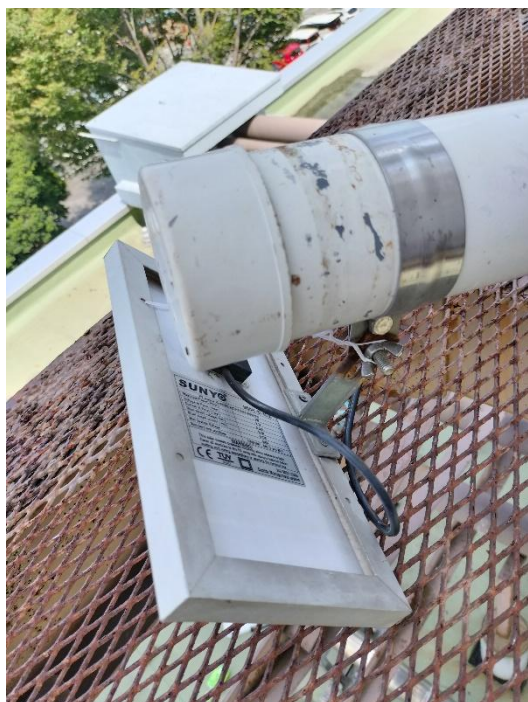
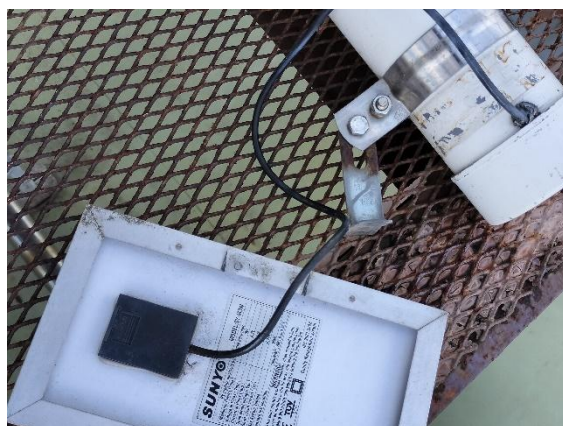
鶴城小学校

太陽光パネル取り付けスクリューが緩くガタがある。

臨時的に、針金で縛っておいたが、取り付けを直す

必要がある。修正作業を依頼します。

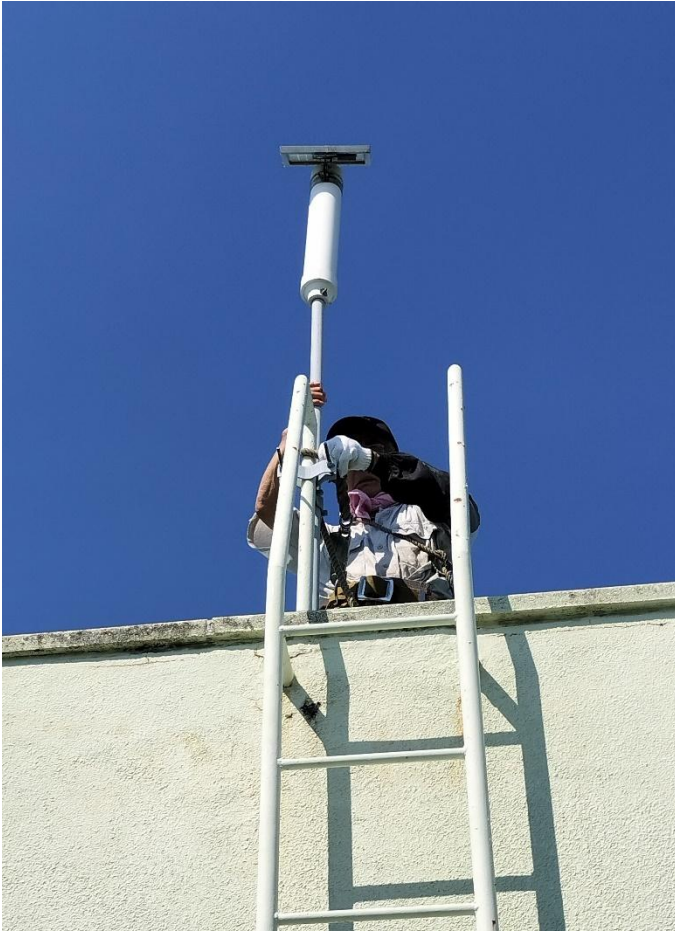
### 福地南部小学校

パイプに取り付ける部分の内径の筒が外れていて  
風で飛んで行きそう危ないから引き上げた

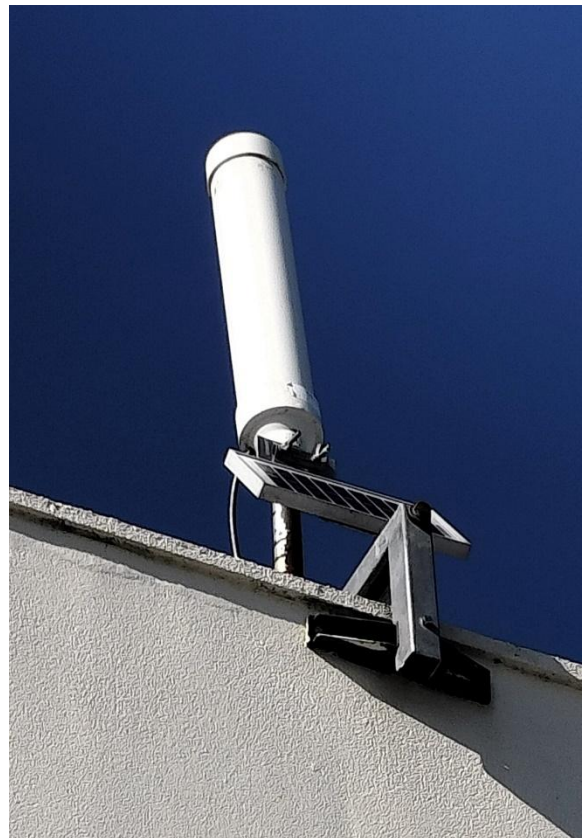
### 福地北部小学校

中継機本体取り付けボルトが無くなっていて、  
ガタ、傾き、危険なので取り外して来た  
内径の筒が抜けていて内部に入り込んでいた
